## Permasalahan Waduk Jatiluhur pada Saat Ini

Hilda Lestiana, Rizka Maria, Sukristiyanti, Nining Karningsih, Sutarman  
Pusat Penelitian Geoteknologi LIPI

**ABSTRAK:** Waduk Jatiluhur yang berada pada ketinggian 110 dpl merupakan waduk serbaguna yang memiliki banyak fungsi diantaranya yang terpenting adalah sebagai sumber baku air minum untuk daerah Jawa Barat dan DKI. Hasil pengamatan lapangan menunjukkan bahwa Waduk Jatiluhur memiliki permasalahan diantaranya adalah penurunan kualitas air, penurunan muka air waduk, semakin bertambahnya jumlah keramba apung, dan sedimentasi. Penurunan kualitas air ditunjukkan dari kadar COD (*Chemical Oxygen Demand*) yang melebihi ambang batas. Hasil analisa menunjukkan Kadar COD berkisar antara 6,9 – 172 mg/l, sedangkan nilai ambang batas COD tidak boleh lebih dari 10 mg/l (PP No. 82 tahun 2001 tentang pengelolaan dan pengendalian perencanaan air). Sedangkan untuk parameter uji lainnya masih di bawah ambang batas persyaratan sumber baku air minum. Penurunan muka air waduk berkisar antara 0,5 – 1 meter. Kondisi ini terlihat pada musim kemarau. Jumlah keramba apung saat ini sudah mencapai lebih dari 14.000 unit melebihi dari 5000 unit yang diijin

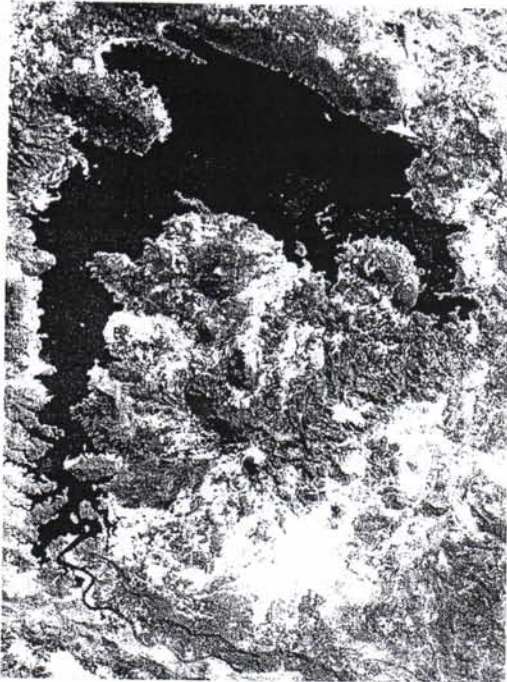
Gambar 2. Citra Aster komposit warna alami tanggal 23 Juli 2004

Pada musim penghujan, seperti yang nampak pada Gambar 2 dan Gambar 3, menunjukkan air waduk lebih keruh dibandingkan pada musim kemarau (Gambar 1). Ini mengindikasikan, bahwa telah terjadi erosi pada lahan sekitar waduk, sehingga air yang sampai ke waduk mengandung material yang berasal dari lahan di sekitarnya.

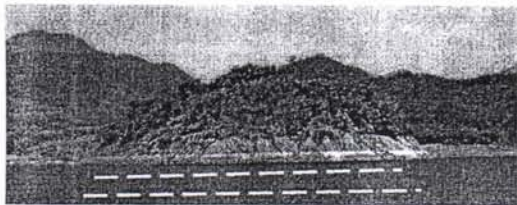
Foto 1. Penurunan muka air waduk

Dari hasil pengamatan lapangan juga diperoleh informasi bahwa telah terjadi penurunan muka air waduk dari waktu ke waktu. Penurunan muka air waduk berkisar antara 0,5 – 1 meter. Ini diindikasikan dengan foto lapangan berikut :

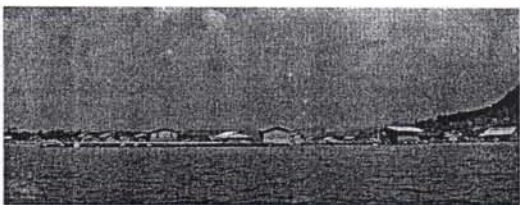
Foto 2. Keramba-keramba apung di waduk Jatiluhur

Pengamatan juga dilakukan untuk mengetahui maraknya penambahan keramba yang ada di waduk. Keberadaan keramba dapat dilihat pada gambar berikut.

Dari data yang diperoleh diketahui bahwa jumlah keramba apung saat ini sudah mencapai lebih dari 14.000 unit melebihi dari 5000 unit yang diijinkan.
